Programme de restauration des cours d'eau du bassin versant des 3 rivières

Dossier de Déclaration d'Intérêt Général et Dossier de demande d'autorisation environnementale

Février 2018

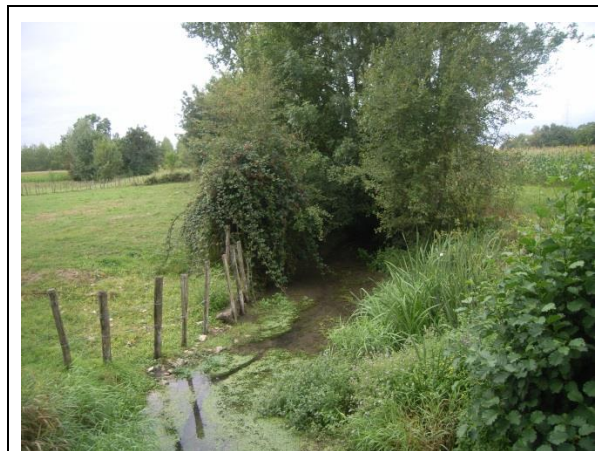
Le Bief de Basseau sur une portion naturelle alimentée par des sources

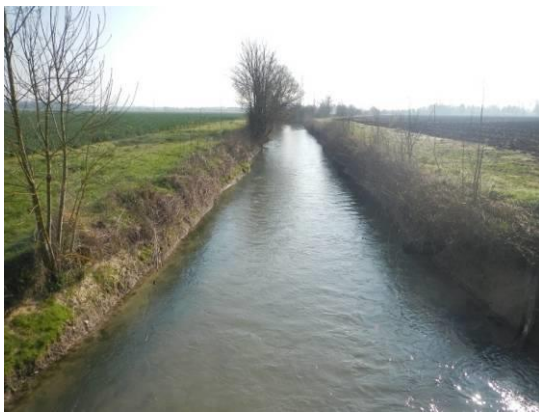
Figure 33 : Travaux hydrauliques sur la Guirande (Les Essards)

La manœuvrabilité des ouvrages entraîne une forte variabilité des hauteurs d'eau et des vitesses d'écoulement qui a des répercussions sur la ripisylve et la granulométrie :

- Le marnage de la ligne d'eau entraîne une déconnection de la ripisylve en basses eaux et une érosion des sous berges
- L'absence de granulométrie, dû à l'effet de chasse lors de l'ouverture des ouvrages

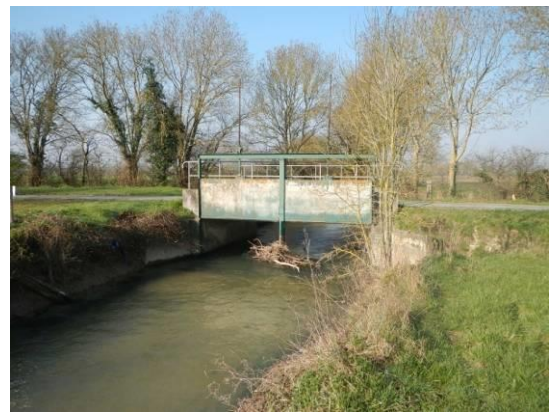
Figure 34 : Barrage à Vantelles

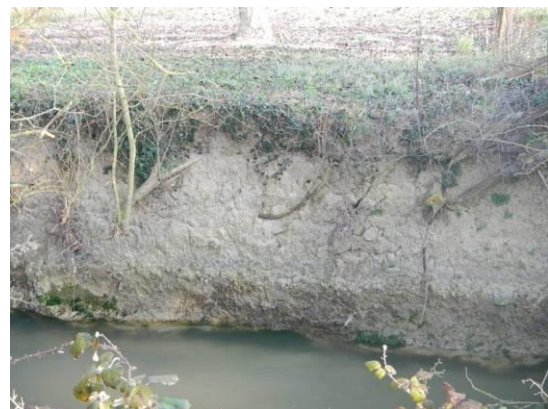
Figure 35 : Ripisylve sous influence d'un ouvrage transversal, ripisylve perchée et déconnectée

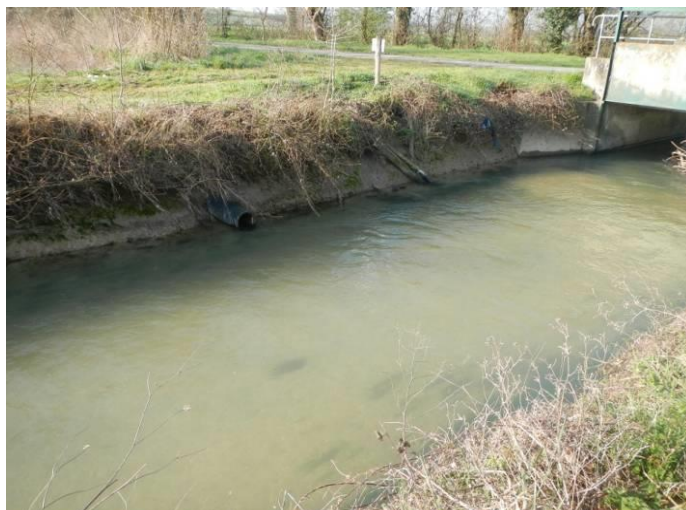
Figure 36 : Absence de granulométrie

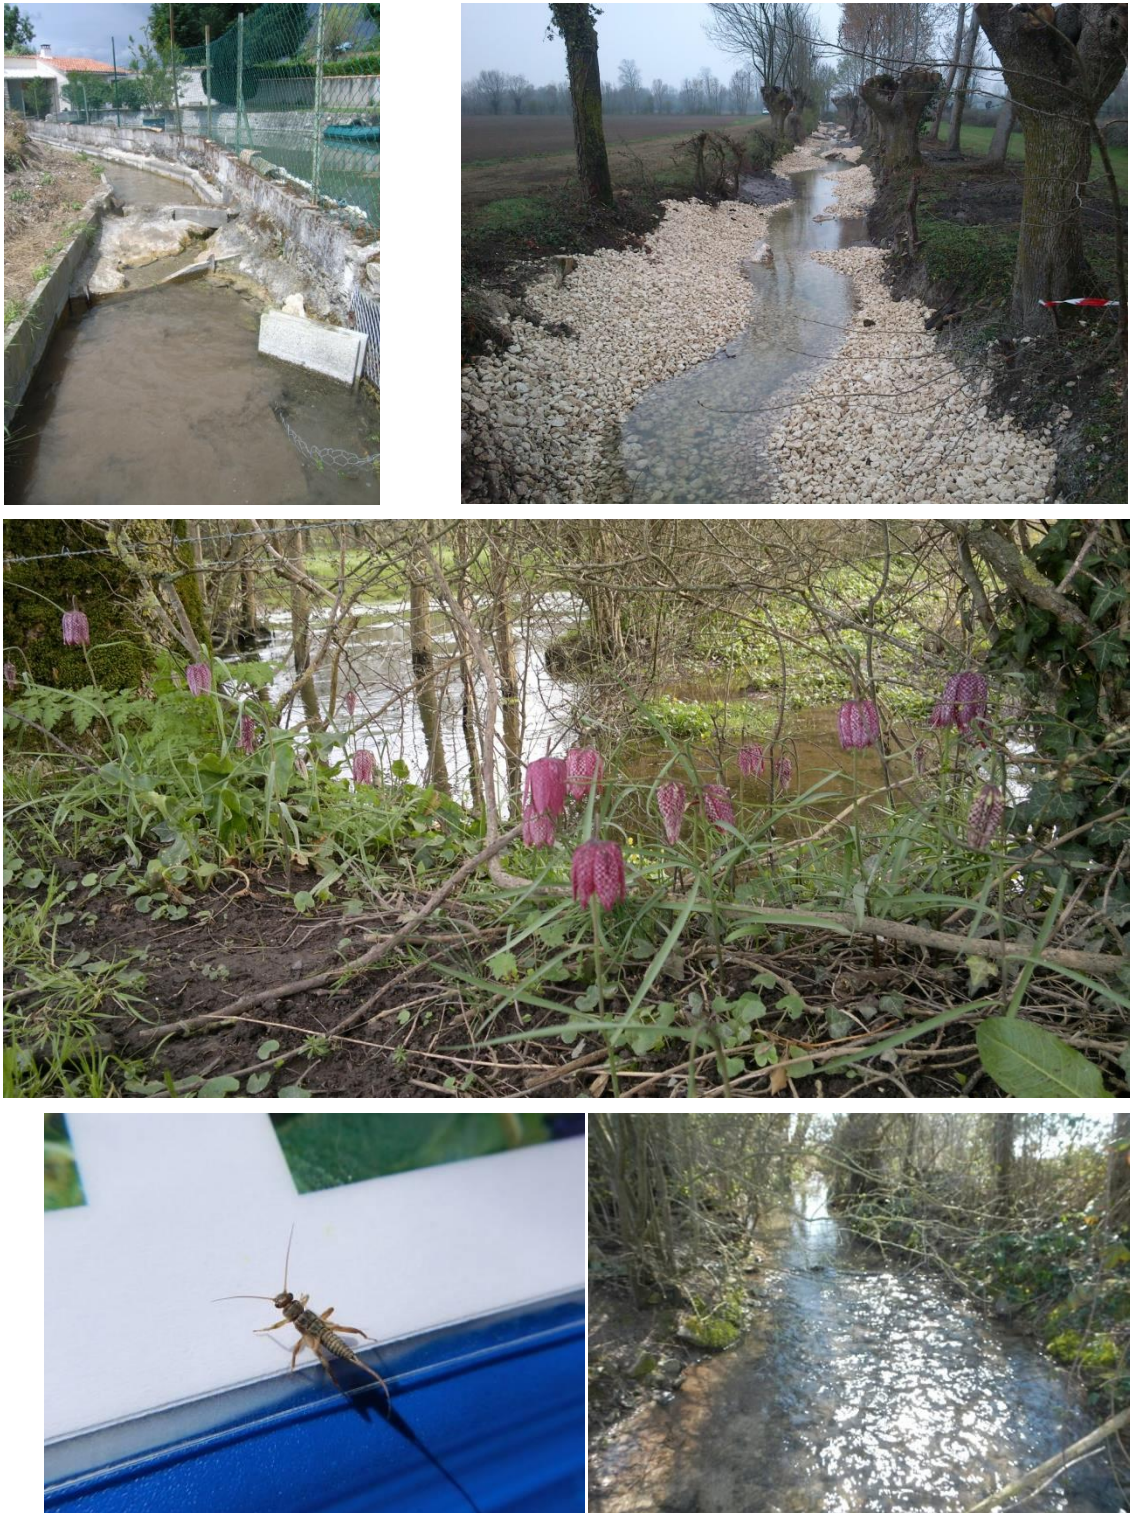
L'aval du bassin a fait l'objet de travaux de diversification par le syndicat qui ont pour but de dynamiser la ligne d'eau par la mise en place de blocs.

Figure 37 : Planche photographique du Bief Chabot (zone urbaine artificialisée et dégradée, zone restaurée) et du Sars (milieux préservés, fritillaire pintade)

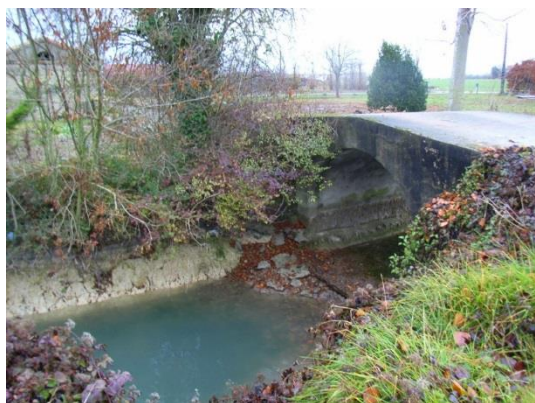
Surcreusement du lit et radier de pont infranchissable

Ce type de travaux s'accompagne d'une diminution de la diversité des habitats et tout particulièrement celle des berges indispensables à l'accueil d'une faune aquatique. Ils sont particulièrement impactants sur les affluents de tête de bassin versant, la Noue, le Marmais et le Puits Meunier qui ont été déviés de leurs tracés initiaux.

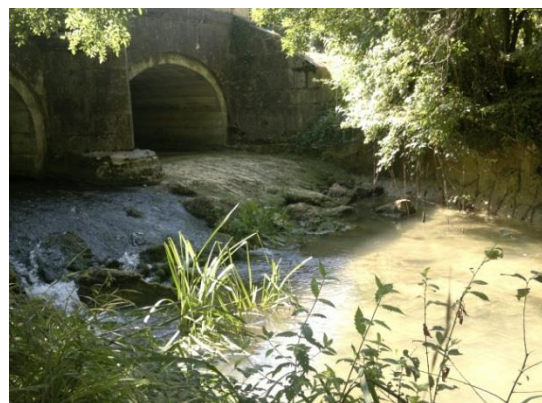
Radier de pont infranchissable

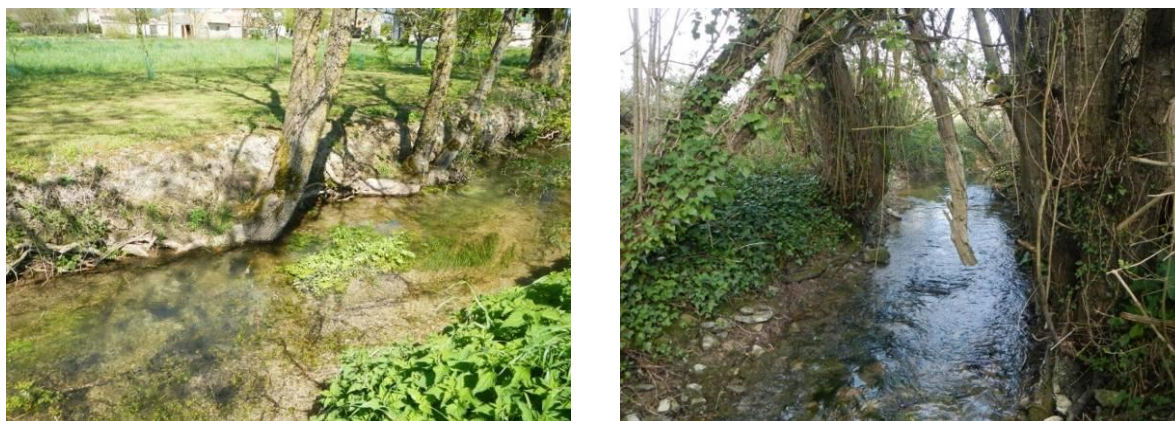
Figure 39 : planche photographique, affluents Subite et Non

Le bassin versant du Mignon possède deux affluents au potentiel écologique intéressant ; il s'agit du ruisseau du Non et de la Subite qui présentent des secteurs avec des habitats dans le lit et en berges diversifiés.

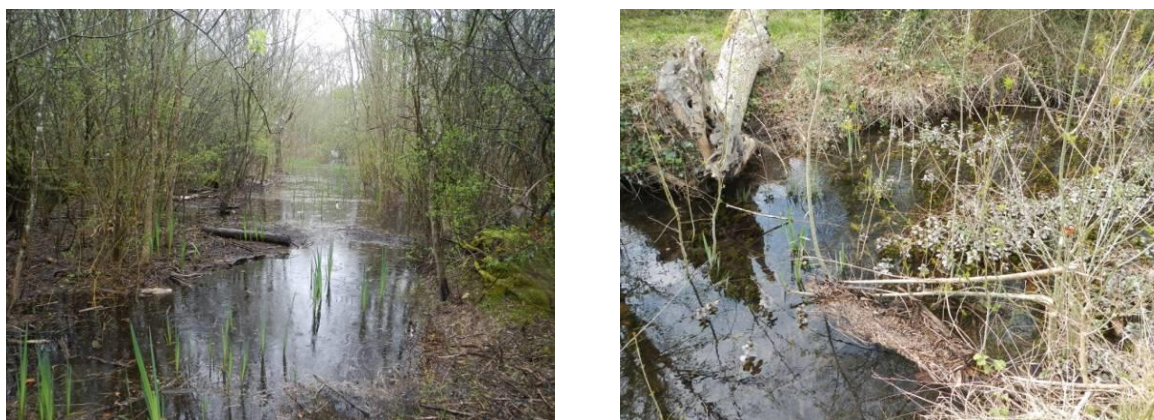
Figure 40 : Zone humide, ruisseau du Nioteau

Ce petit bassin composé du ruisseau du Nioteau est caractérisé par la présence de nombreuses zones humides qui tendent à se combler. La partie amont du bassin n'était pas en eau lors de l'expertise. Il semblerait que le bassin ne soit alimenté que par les sources de la Tourbière. Ce bassin présente un fort intérêt pour les écosystèmes des milieux humides.

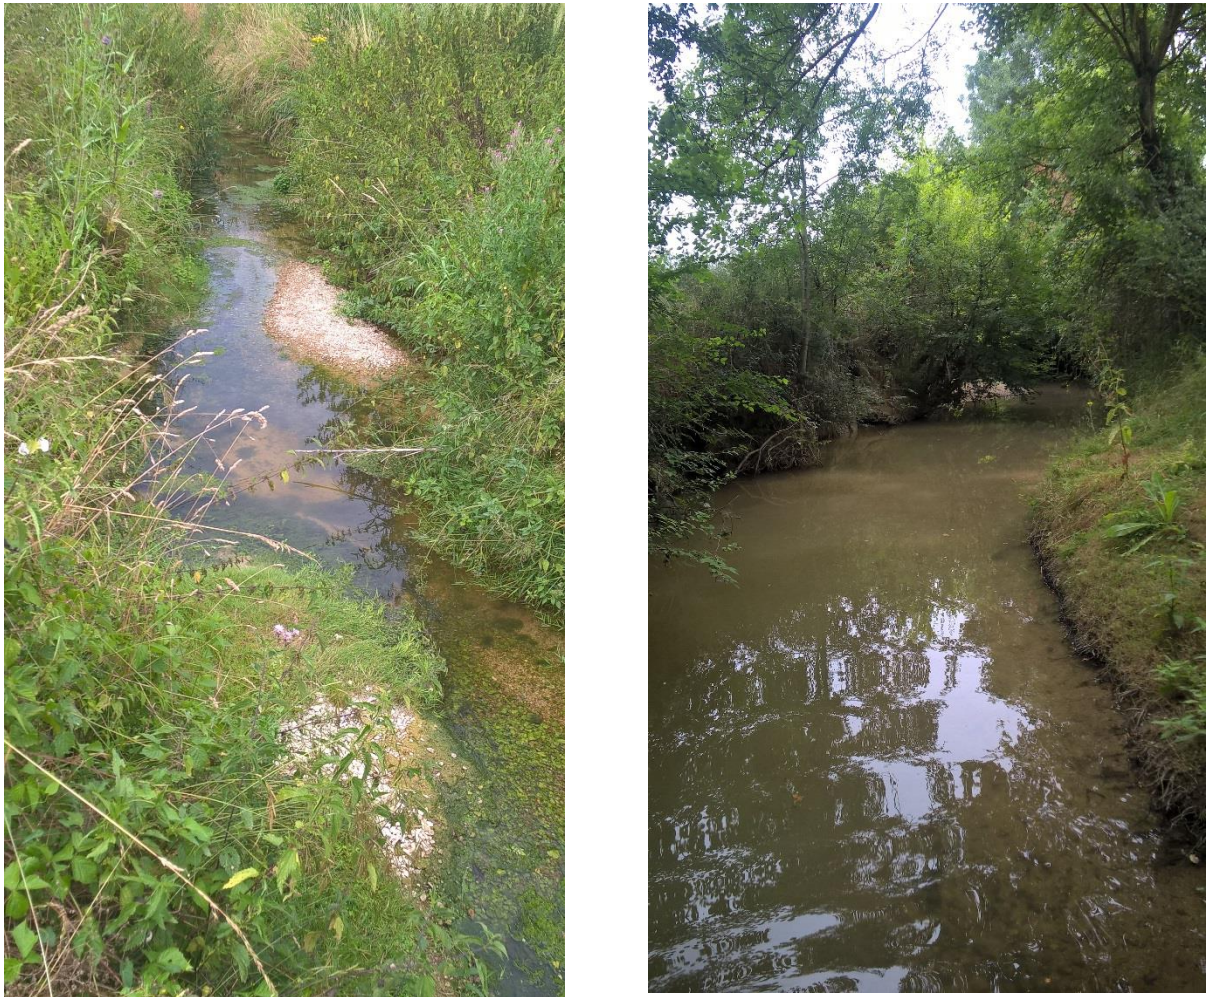
Figure 42 : Photos initiales du site du Projet 1

Secteur de la Guirande qui a fait l'objet de travaux de recalibrage importants. La mise en place de radiers de stabilisation permettra de rehausser la ligne d'eau tout en captant des matériaux fins.

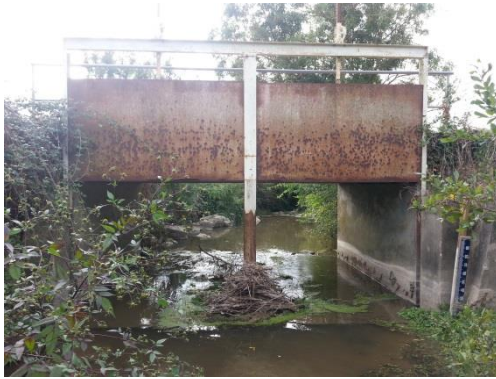
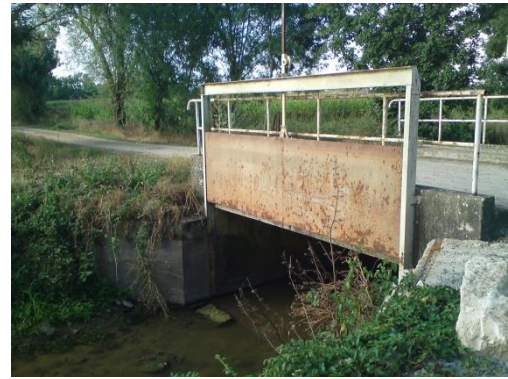
Figure 43 : Photos initiales du site du projet 2

Morpho 1B : Secteur de la Guirande présentant un lit fortement incisé avec des berges très hautes.

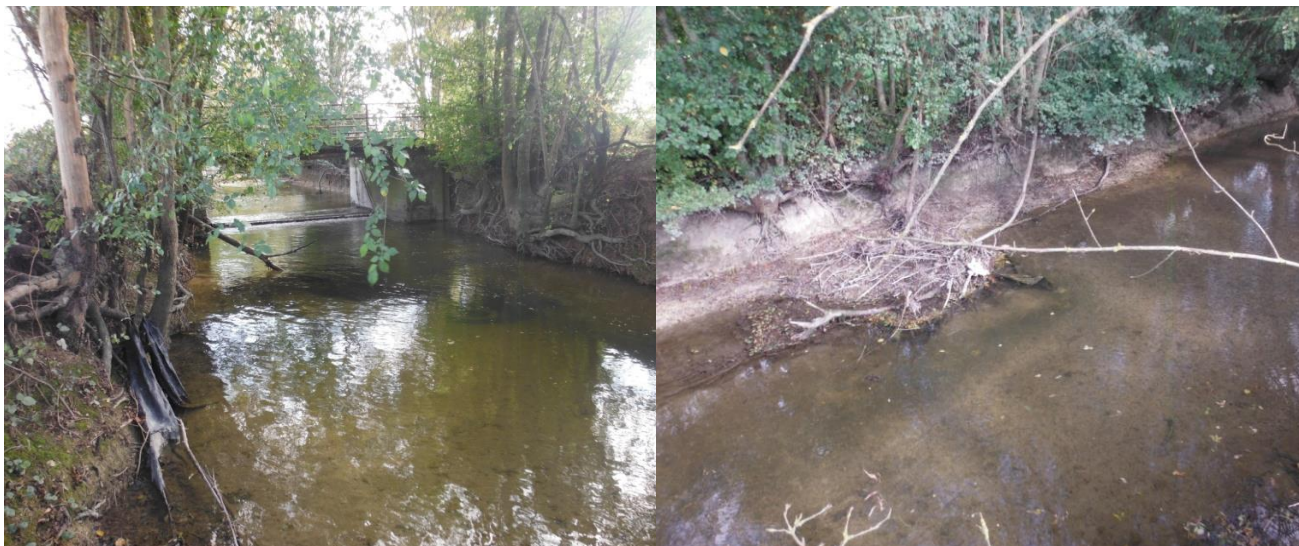
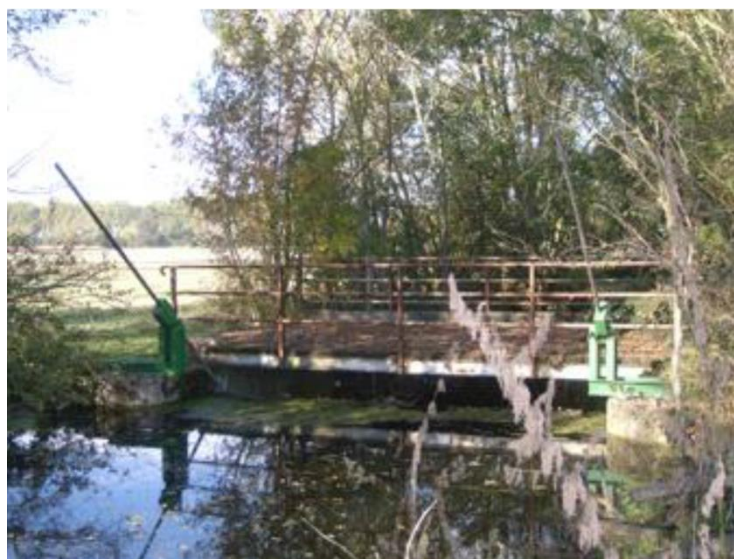
Figure 44 : Photos initiales du site du Projet 3

Secteur cloisonné et recalibré présentant des berges verticales et instables. Chenal lentique qui présente peu de diversité d'écoulements et d'habitats.

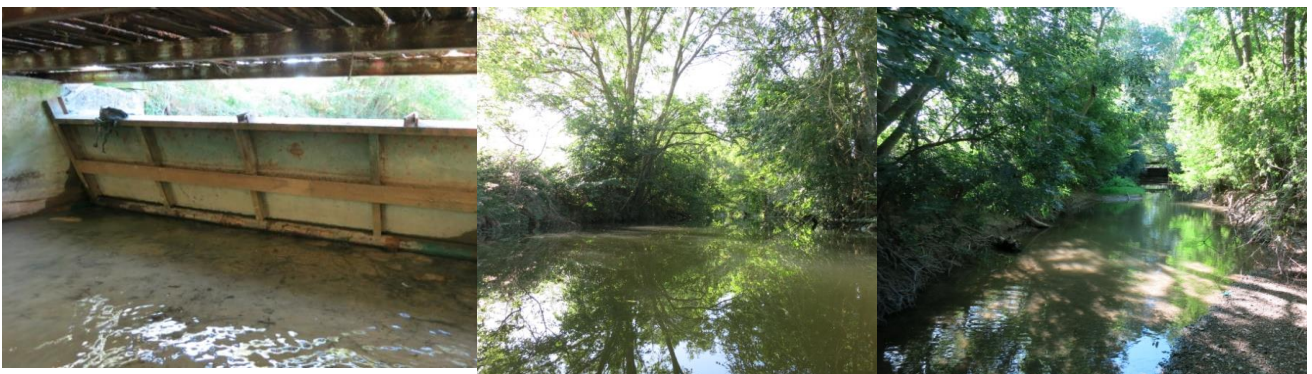
OH-458

L'ensemble de ces travaux nécessiteront 1/2 journée de travaux forestiers pour préparer la zone de travail et la mobilisation de 15 m³ de matériaux de calibres 50/400 mm. Ce volume comprend quelques blocs de calibre 400/500 mm.
